■ Grzegorz Lesiuk \*, Grzegorz Pekalski \*, Mieczysław Szata \*, Cristiano Fragassa\*\*

# Monitorando la resistenza delle infrastrutture in acciaio

**L'acciaio è soggetto a un lento ma inesorabile degrado, che riduce prestazioni e solidità delle strutture. Per prevenire conseguenze anche molto gravi, occorrono adeguate protezione e manutenzione. Come identificare e studiare i processi di degrado dell'acciaio dallo studio di lamierini sottili estratti da ponti in acciaio del Novecento**

## Campagna sperimentale sul Pomorski Bridge

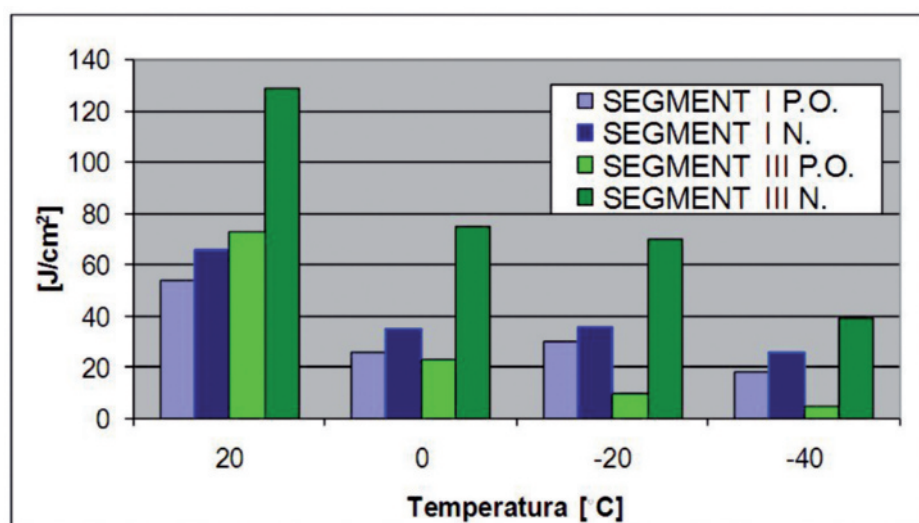
Fig. 3 Resistenza all'impatto al variare della temperatura di prova (per i solo segmenti I e III): da queste informazioni è possibile costruire un diagramma di transizione duttile-fragile del materiale come funzione della temperatura.

La lunga campagna sperimentale ha portato ad una enorme quantità di dati di comparazione che restano disponibili in [7]. In questo articolo, tuttavia, si entrerà nel dettaglio dei soli risultati ottenuti dai test di impatto sui campioni dei segmenti I e III che rappresentano, rispettivamente, un acciaio fortemente degradato nella microstruttura ed un acciaio con sintomi trascurabili di degrado. Anche solo attraverso la comparazione di questi risultati parziali risulta chiaramente evidente il progredire del processo di degrado e possono essere individuati alcuni dei suoi più importanti meccanismi. L'intensificazione dei processi di degrado influenzano i risultati dei test di impatto realizzati sia sugli stati post-operativi che normalizzati. I cambiamenti sono evidenti in **fig. 3** dove sono riportate le resistenze all'impatto dei materiali al variare della temperatura ambientale. In particolare si può osservare una differenza significativa tra la resistenza dello stato post-operativo e

normalizzato soprattutto nel caso del segmento III (acciaio fuso).

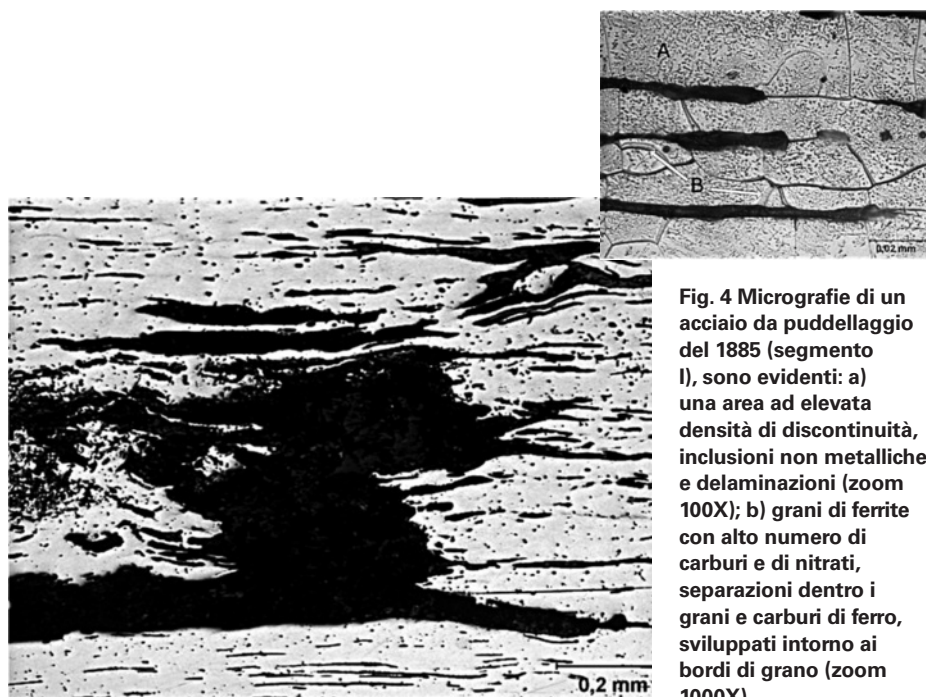
**Fig. 4** Micrografie di un acciaio da puddellaggio del 1885 (segmento I), sono evidenti: a) una area ad elevata densità di discontinuità, inclusioni non metalliche e delaminazioni (zoom 100X); b) grani di ferrite con alto numero di carburi e di nitrati, separazioni dentro i grani e carburi di ferro, sviluppati intorno ai bordi di grano (zoom 1000X).

Esempi di queste strutture degradate e non degradate sono evidenziati nelle vari immagini. La **fig. 4a** riporta un frammento di acciaio (da pudellaggio) proveniente dal segmento I nello stato post-operativo dove è chiaramente visibile una area ad elevata densità di discontinuità, inclusioni non metalliche e delaminazioni. La **fig. 4b** indica un'altro frammento dello stesso materiale dove sono evidenti grani di ferrite con alto numero di carburi e di nitrati, separazioni dentro i grani e carburi di ferro, sviluppati intorno ai bordi di grano. In **fig. 5** su un'altra particella dello stesso acciaio, ma normalizzato, sono comunque evidenti grani di ferrite, con separazioni interne, non dissolte durante il trattamento di normalizzazione,

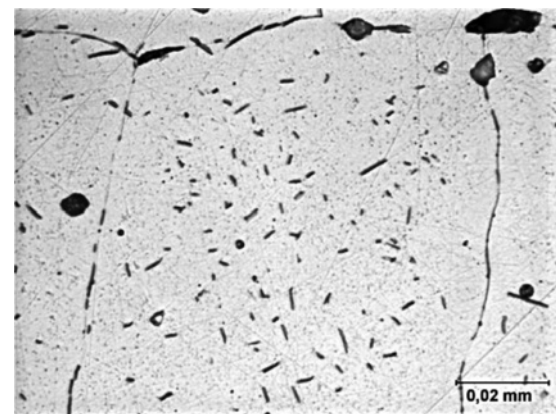
**Fig. 5** Micrografia dello stesso acciaio (segmento I) normalizzato: nonostante il trattamento termico restano visibili i grani di ferrite, con separazioni interne, segno evidente dello stato di degrado avanzato (zoom 1000X).

segno evidente dello stato di degrado avanzato. Si tenga in conto infatti che, come verificato dalla nostra lunga esperienza, il trattamento di normalizzazione qui utilizzato sarebbe in grado di rimuovere tutti i carburi e i nitrati da dentro i grani di ferro. La presenza di queste separazioni su campioni trattati, lascia così intuire un materiale estremamente degradato. Un altro esempio interessante di degrado dell'acciaio può essere osservato in **fig. 6** dove sono poste affiancate immagini del segmento II e III, entrambi di acciaio fuso, in stato operativo dal 1930 e non trattati termicamente, ma con situazione di degrado molto diverse tra loro. Nel segmento II (**fig. 6a**) si osservano grani di ferrite con separazioni multiple di cementite e nitriti, lo sviluppo di  $Fe_3C$  e segni di perlite parzialmente degradata. La micrografia del segmento III (**fig. 6b**) invece non evidenzia sintomi di degrado apprezzabili.

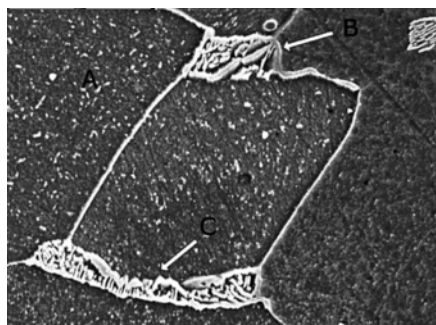
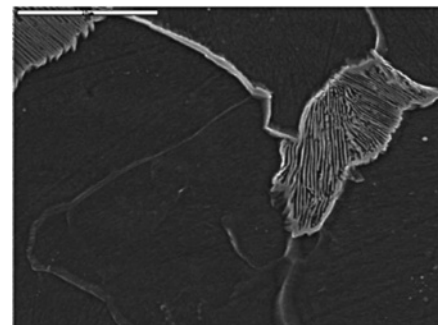
**Fig. 6** Micrografie di acciai fusi in stato operativo dal 1930 con confronto tra a) una situazione degradata (segmento II) e b) non degradata (segmento III). Nella struttura degradata si osservano grani di ferrite con separazioni multiple di cementite e nitriti, lo sviluppo di Fe<sub>3</sub>C e segni di perlite parzialmente degradata (zoom 4300X).

conservazione per i materiali messi in prova può essere riassunta come [7]:  
 – segmento I, eretto nel 1885, è stato realizzato in acciaio da pudellaggio. Il materiale mostra un basso contenuto di carbonio (0.02%), un livello di silicio corrispondente ad un moderno acciaio effervescente (0.03%), un contenuto di fosforo molto alto (0.24%). Questi fattori hanno portato a ritenere che dopo 122 anni di utilizzo, il materiale strutturale di questo ponte può essere considerato completamente degradato. La presenza di numerose inclusioni non metalliche, i segni di delaminazione e la diversificazione strutturale nel materiale (tipico per gli acciai da pudellaggio) devono essere riconosciuti come fattori addizionali di rischio che suggeriscono di non procedere oltre all'utilizzo delle parti in acciaio del ponte;  
 – segmento II, costruito nel 1930, mostra una struttura coerente di ferrite-perlite con una presenza minima di inclusioni non metalliche. Tuttavia, in maniera analoga al caso del segmento I, l'elevato numero di separazioni dure e fragili dentro ai grani di ferrite e la parziale decomposizione della perlite, sono

indicatori che lasciano intuire uno stato degradato;  
 – segmento III, anch'esso costruito nel 1930, non mostra segni di degrado strutturale. L'acciaio ha una struttura granulare regolare di ferrite con la corretta dispersione di perlite.

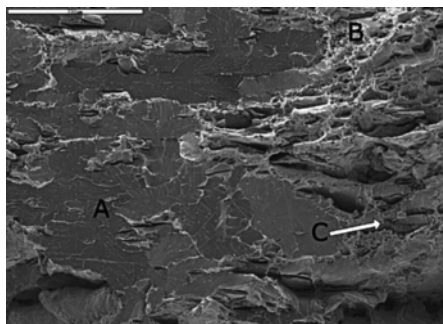
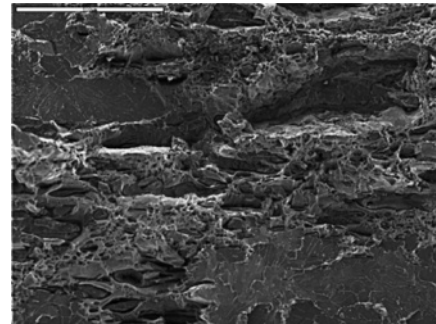
**Fig. 7** Frattografie della zona di impatto per un acciaio da pudellaggio del 1885 (segmento I) sottoposto a prove di impatto per differenti temperature ambientali: a) +20 °C, b) -40 °C. Si osservano (zoom 80X), in particolare il carattere plastico (A) e fragile (B) della frattura e le inclusioni non metalliche (C).

Anche qui, nell'espore i risultati, ci limiteremo solo a sottolineare la netta differenza tra lo stato degradato e non degradato dei segmenti I e III. Partendo dall'osservazione del segmento I, in **fig. 7a** è evidente la presenza della frattura in prossimità dell'impronta di impatto per un materiale in stato post-operativo alla temperatura di +20 °C. Sulla

parte destra, in particolare, si nota il carattere plastico della frattura e sulla sinistra la parte fragile. La presenza di una zona con comportamento plastico vicina ad una fragile resta una costante per i vari campioni del segmento. Nella figura si osservano anche inclusioni non metalliche. Una situazione analoga si osserva quando il materiale è portato alla temperatura di  $-40\text{ }^{\circ}\text{C}$  come nella **fig. 7b**.

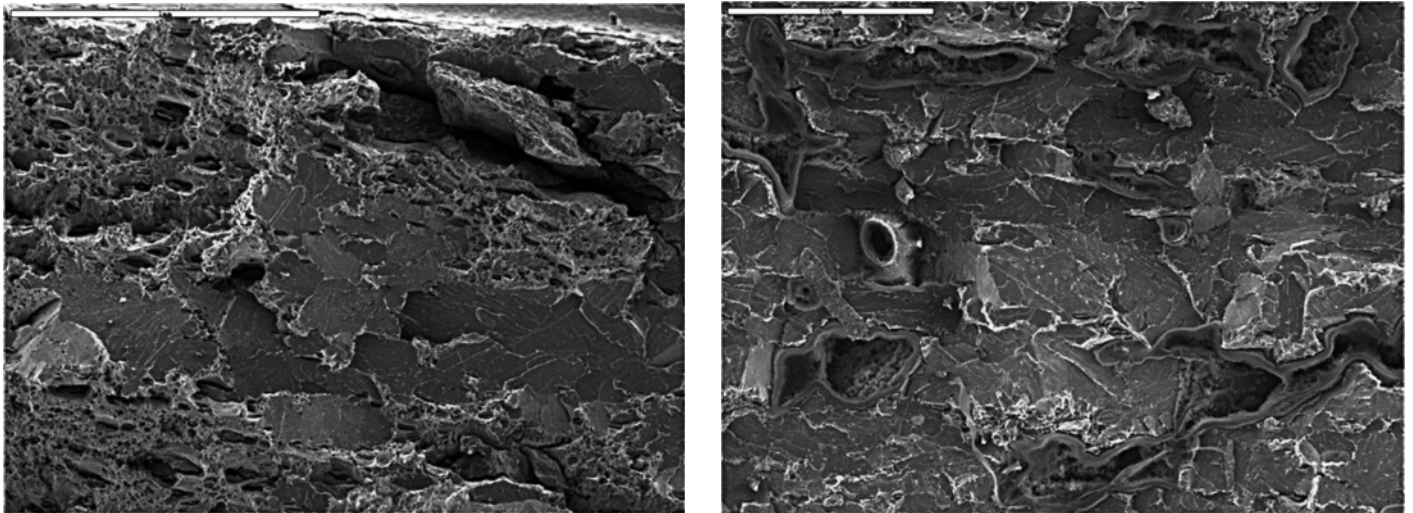
**Fig. 8** Frattografie della zona di impatto per l'acciaio del 1885 (segmento I) trattato termicamente (post-normalizzato) sottoposto a prove di impatto per differenti temperature ambientali: a) +20 °C, b) -40 °C. In entrambe i casi si osserva una combinazione di frattura plastica-fragile (zoom 80X).

Sempre per il segmento I, ma con materiale normalizzato e provato per impatto alla temperatura di  $+20\text{ }^{\circ}\text{C}$ : nella **fig. 8a** si osserva una evidenza di frattura plastica-fragile. Nella **fig. 8b**, analogamente al caso precedente ma per  $-40\text{ }^{\circ}\text{C}$  si osserva una frattura fragile con una parte di frattura plastica.

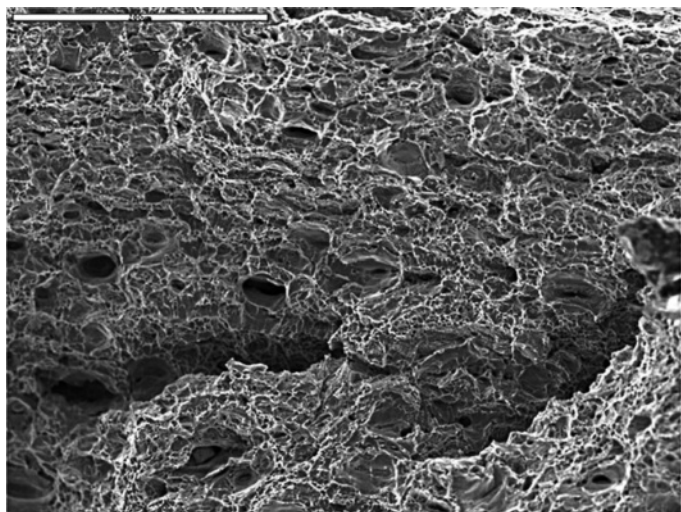
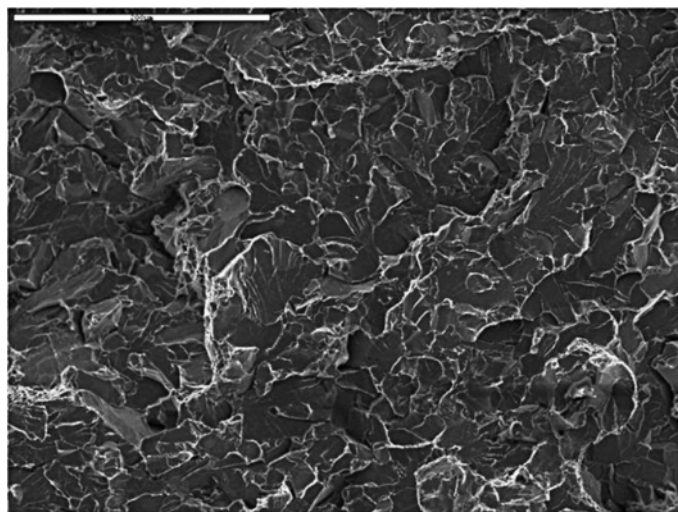
Passando all'osservazione del segmento III, in **fig. 9a** è evidente come in prossimità dell'impronta di impatto in uno stato post-operativo dell'acciaio, portato alla temperatura

di  $+20\text{ }^{\circ}\text{C}$ , la frattura assuma un carattere plastico, mentre raffreddato a  $-40\text{ }^{\circ}\text{C}$ , come si osserva in **fig. 9b**, la frattura diventa fragile e attraversa tutta la sezione del campione. Volendo riepilogare, le osservazioni microscopiche delle fratture mostrano che, per quanto riguarda il segmento I, nella vicinanza dell'impronta, il comportamento fragile e plastico della frattura è resta simile sia per gli stati post-operativi e normalizzati del materiale posto a  $+20\text{ }^{\circ}\text{C}$ .

**Fig. 9** Frattografie della zona di impatto per l'acciaio fuso del 1930 (segmento III) sottoposto a prove di impatto per differenti temperature ambientali: a) a  $+20\text{ }^{\circ}\text{C}$  la frattura assume un carattere plastico; b) a  $-40\text{ }^{\circ}\text{C}$  la frattura diventa fragile e attraversa tutta la sezione del campione.
