■ Grzegorz Lesiuk \*, Grzegorz Pekalski \*, Mieczysław Szata \*, Cristiano Fragassa\*\*

# Monitorando la resistenza delle infrastrutture in acciaio

**L'acciaio è soggetto a un lento ma inesorabile degrado, che riduce prestazioni e solidità delle strutture. Per prevenire conseguenze anche molto gravi, occorrono adeguate protezione e manutenzione. Come identificare e studiare i processi di degrado dell'acciaio dallo studio di lamierini sottili estratti da ponti in acciaio del Novecento**

## Campagna sperimentale sul Pomorski Bridge

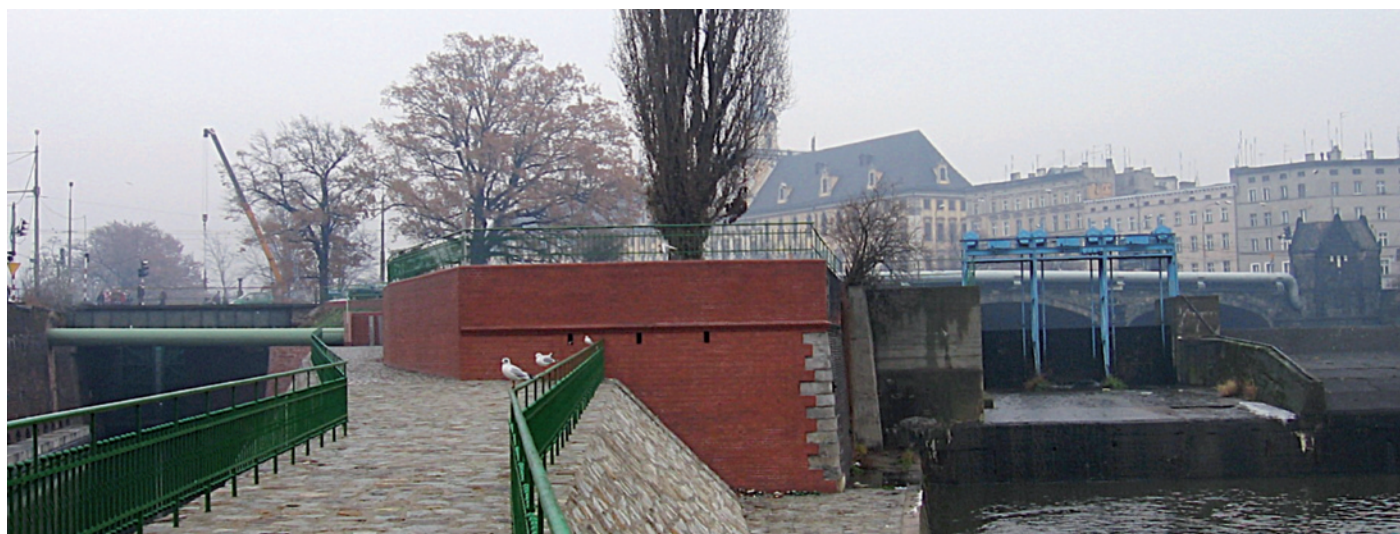
Fig. 1 Scorcio della città di Wrocław con il sistema di ponti e dighe realizzato dal Pomorski Bridge.

Il Pomorski Bridge è un ponte composto da tre diverse parti erette in momenti differenti tra il 1885 e il 1930, che creano un unico sistema di comunicazione (**fig. 1**). La parte a sud, è realizzata in pietra e, quindi, di nessun interesse per questo studio (**fig. 2a**). Il tratto centrale e quello a nord del Pomorski Bridge sono invece realizzati in acciaio. Dei due, la parte più antica è il Pomorski Central Bridge che fu eretto in parte nel 1885 e completato nel 1930 (**fig. 1** a sinistra); mentre il North

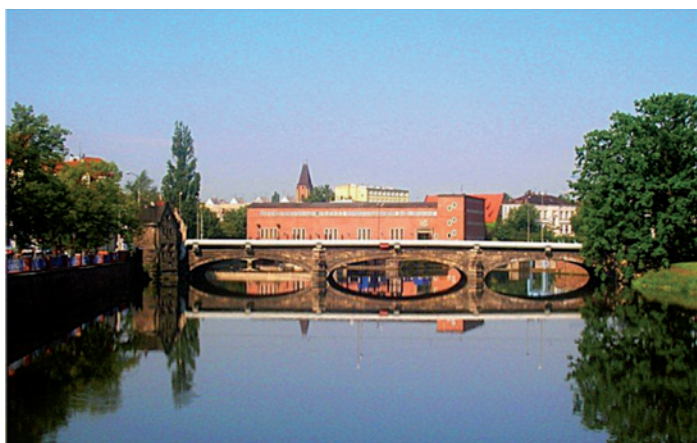
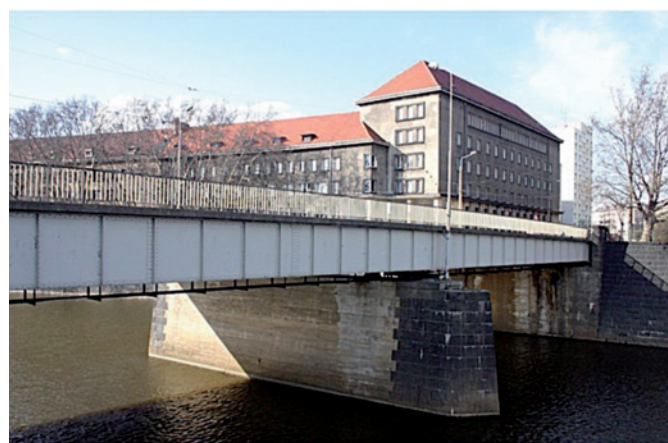
Fig. 2 Immagini del Pomorski Bridge: a) tratto a sud, in pietra; b) tratto a nord, in acciaio.

Pomorski (**fig. 2b**) fu realizzato tutto nel 1930.
